**INVESTIGAÇÃO DO NÍVEL DE DETERIORAÇÃO DE ESTRUTURAS DE
CONCRETO ARMADO: ESTUDO DE CASO NO CAMPUS DA UNIVERSIDADE
ESTADUAL DE MARINGÁ**

Florianópolis, Outubro de 2002

Dissertação submetida à Universidade Federal de Santa Catarina para obtenção do grau de Mestre em Engenharia Civil na área de Construção Civil.

RICARDO ROBERTO BOTTER

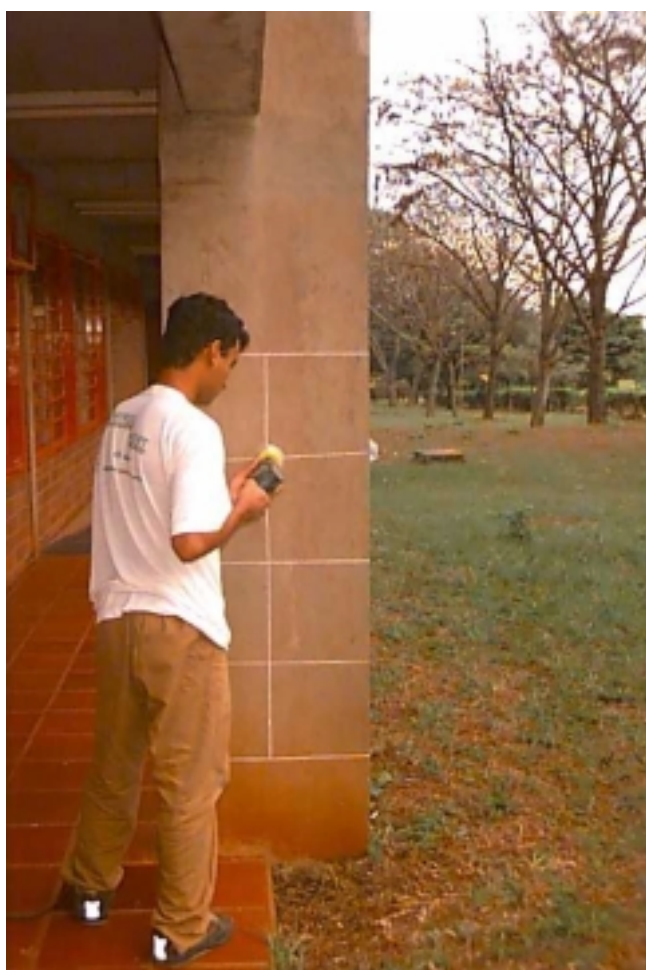
BLOCO C23 - COLETA DE MATERIAL PARA
ENSAIO DE TEOR DE CLORETOS - PILAR P9

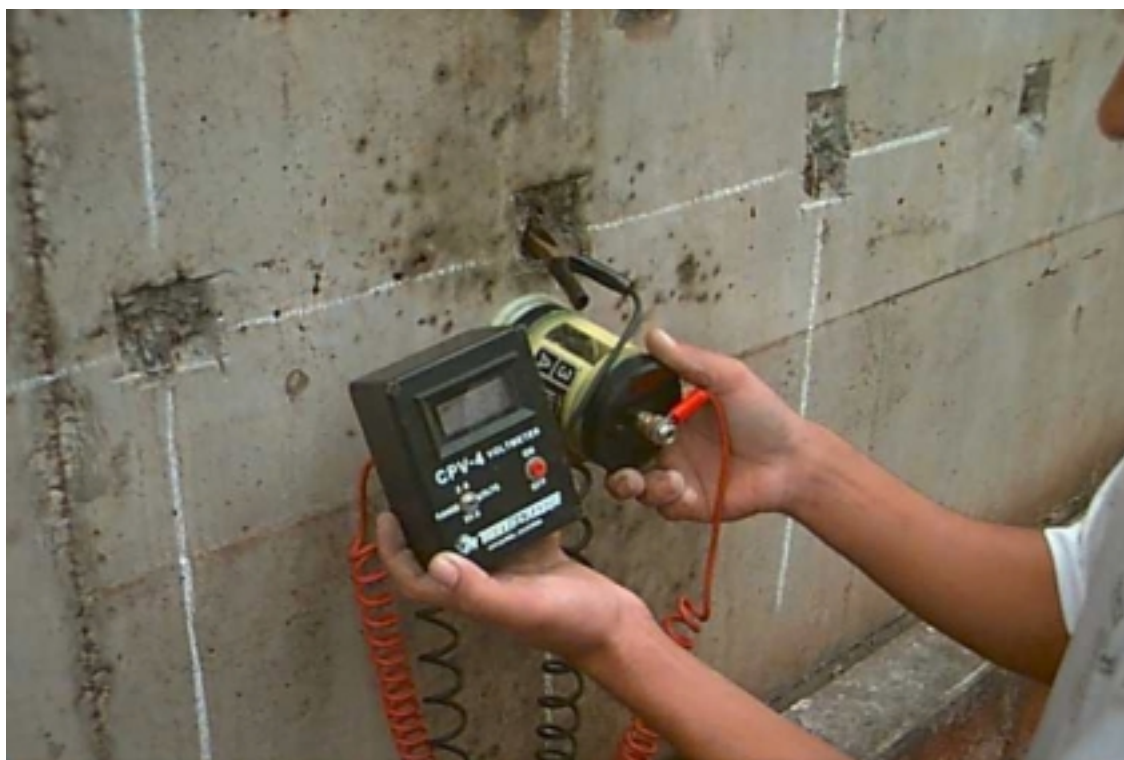
BLOCO C23 – DETERMINAÇÃO DO POTENCIAL DE CORROSÃO - PILAR P5

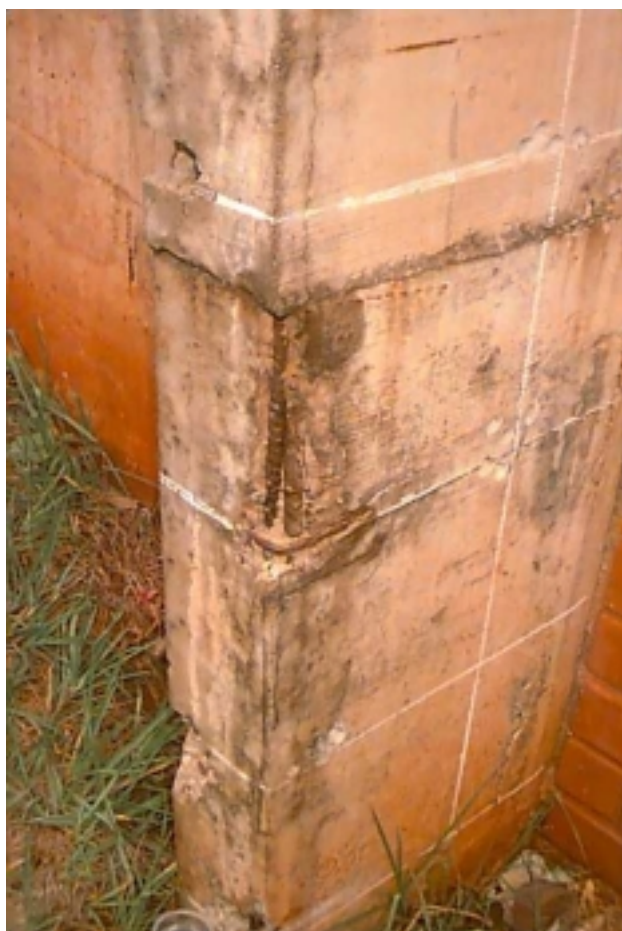
BLOCO C23 – DETALHES DO ENSAIO DE CARBONATAÇÃO - PILAR P49

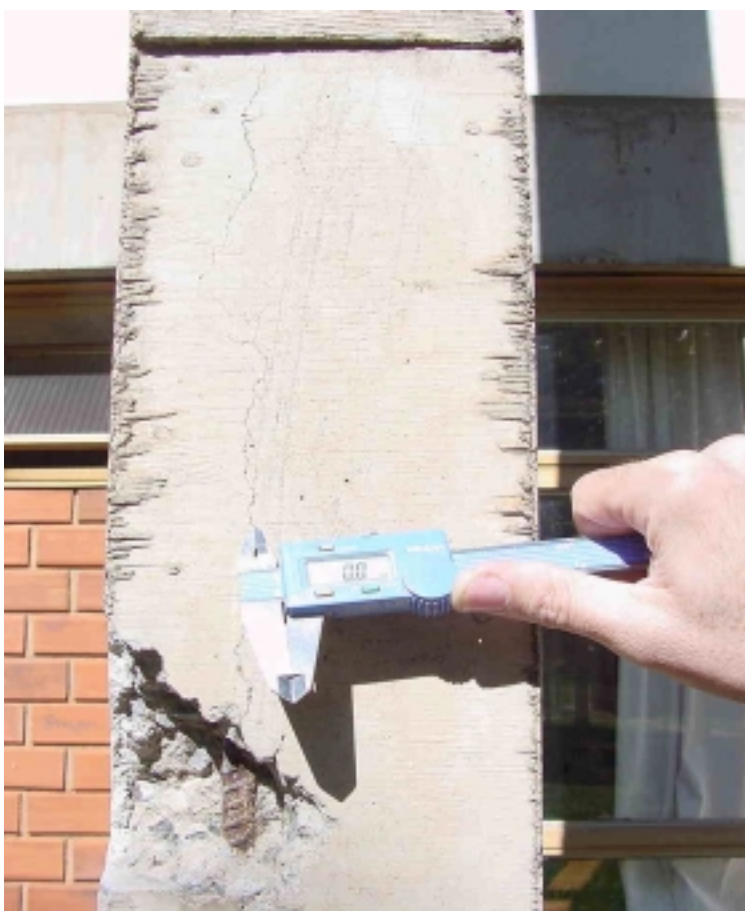
BLOCO C23 – DETERMINAÇÃO DO COBRIMENTO
DA ARMADURA - PILAR P53

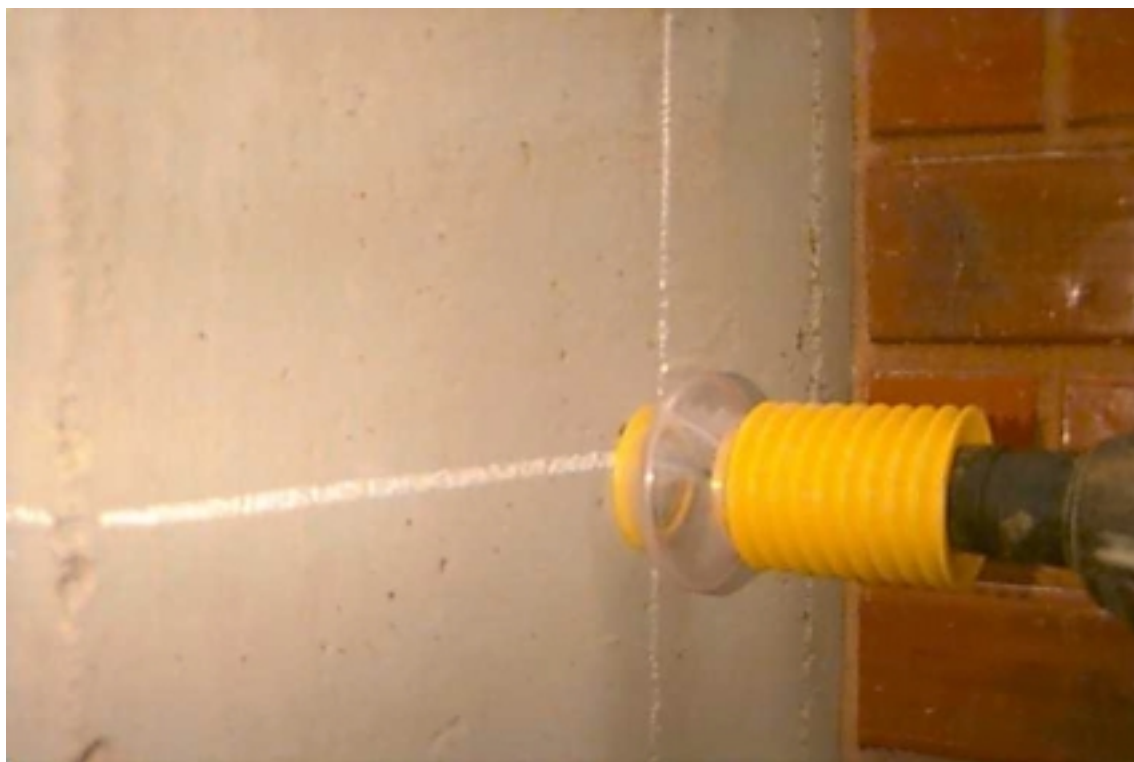
BLOCO F67 – DETALHE DA COLETA DE MATERIAL PARA ENSAIO DE TEOR DE CLORETOS - PILAR P50

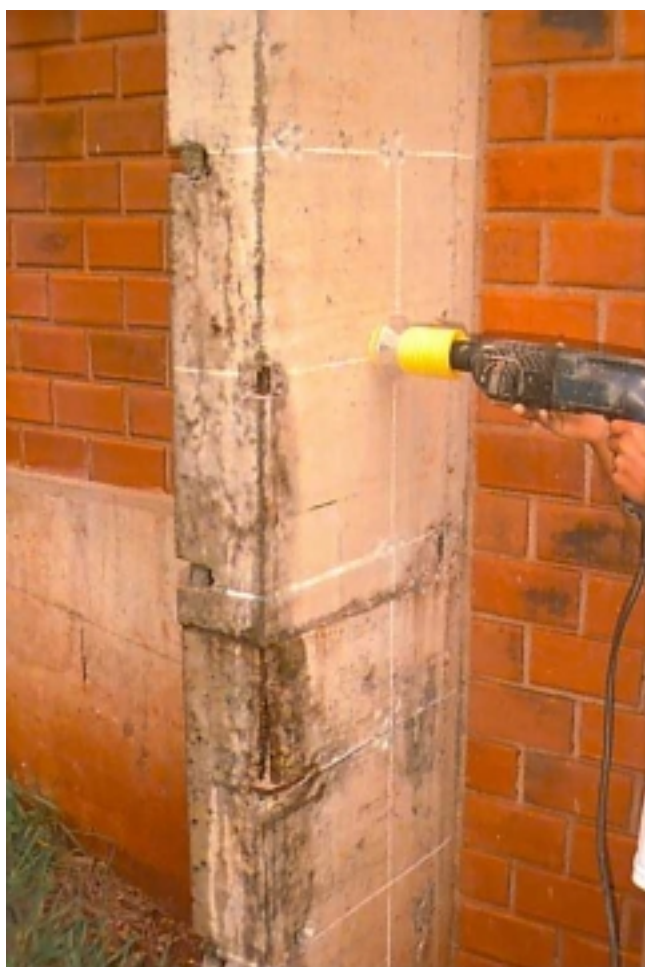
BLOCO F67 - COLETA DE MATERIAL PARA
ENSAIO DE TEOR DE CLORETOS - PILAR P5

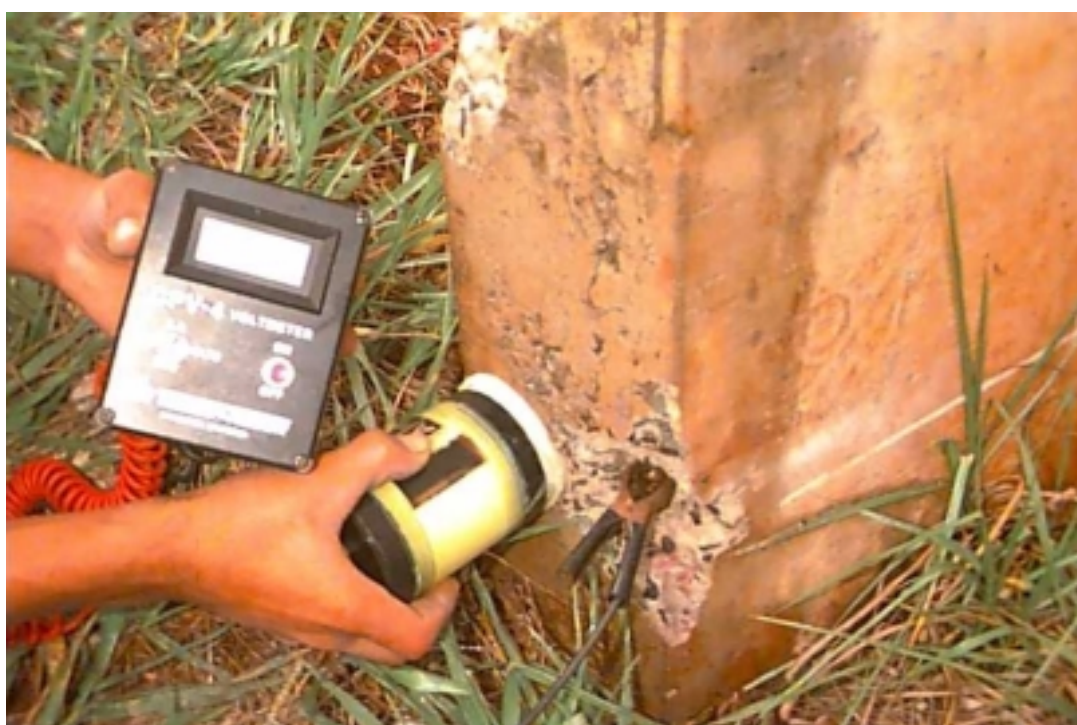
BLOCO F67 – DETERMINAÇÃO DO POTENCIAL DE CORROSÃO - PILAR P9

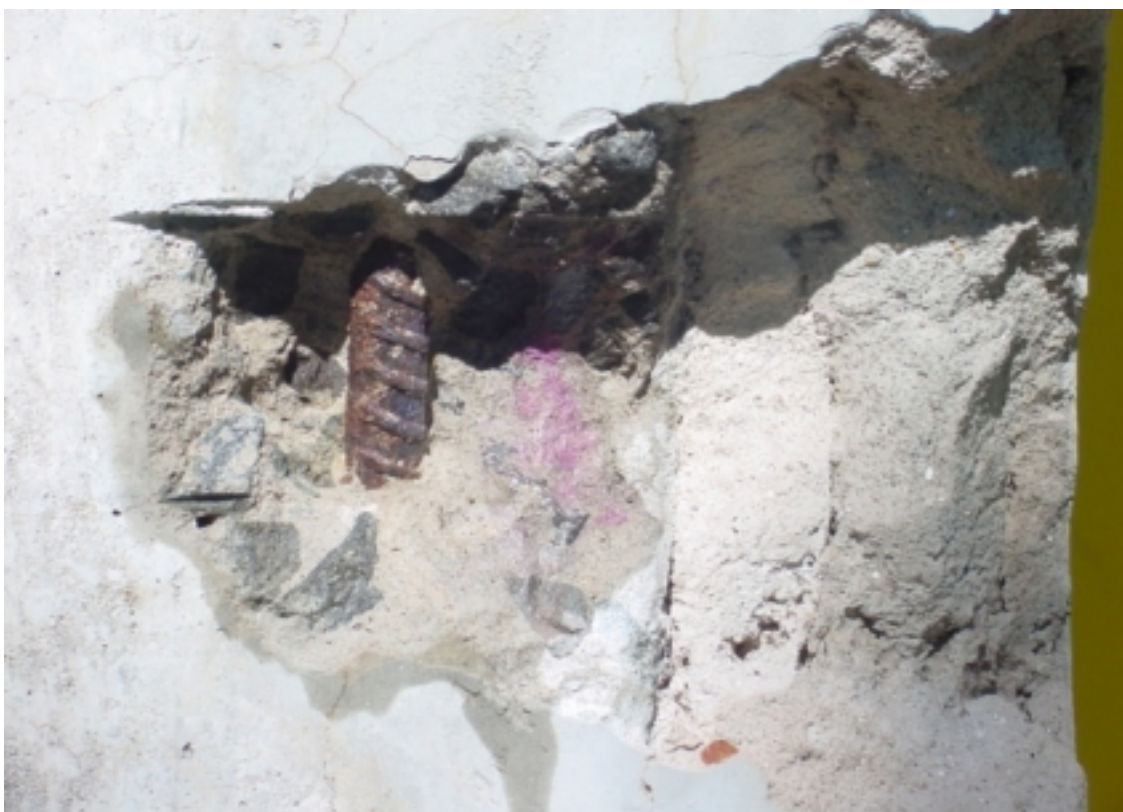
BLOCO F67 – DETERMINAÇÃO DA FRENTE DE CARBONATAÇÃO - PILAR P54

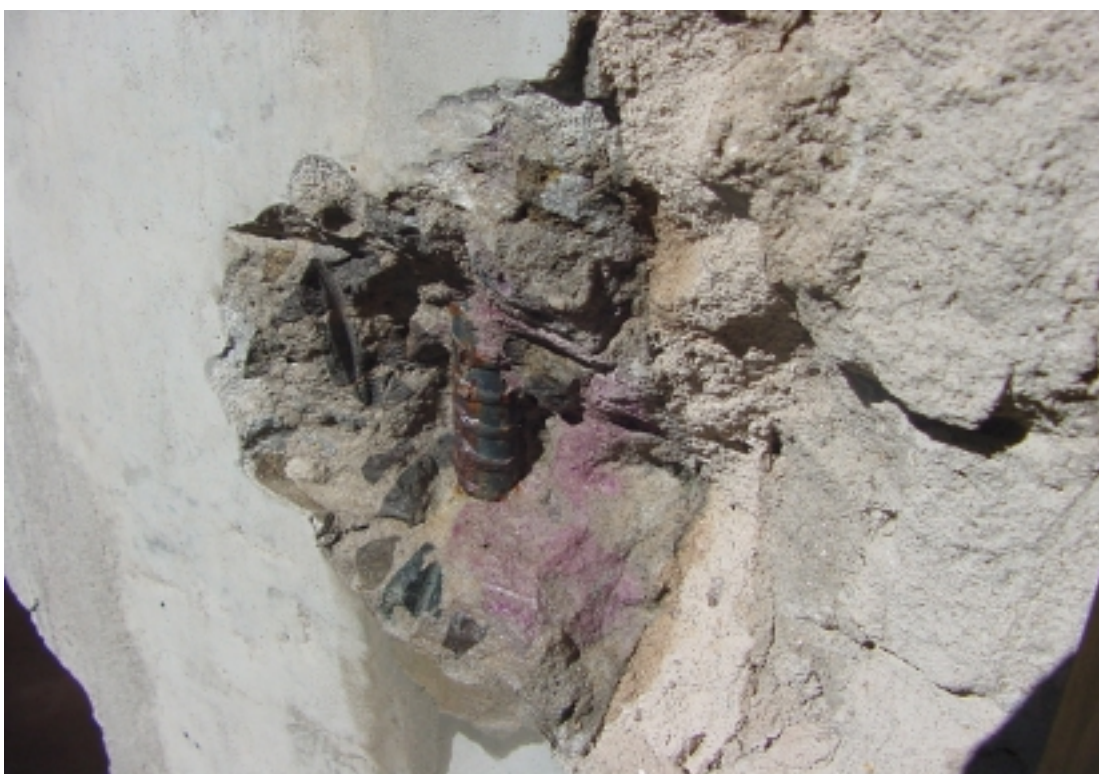
BLOCO P03 - DETALHE DO ENSAIO DE CARBONATAÇÃO - PILAR P27

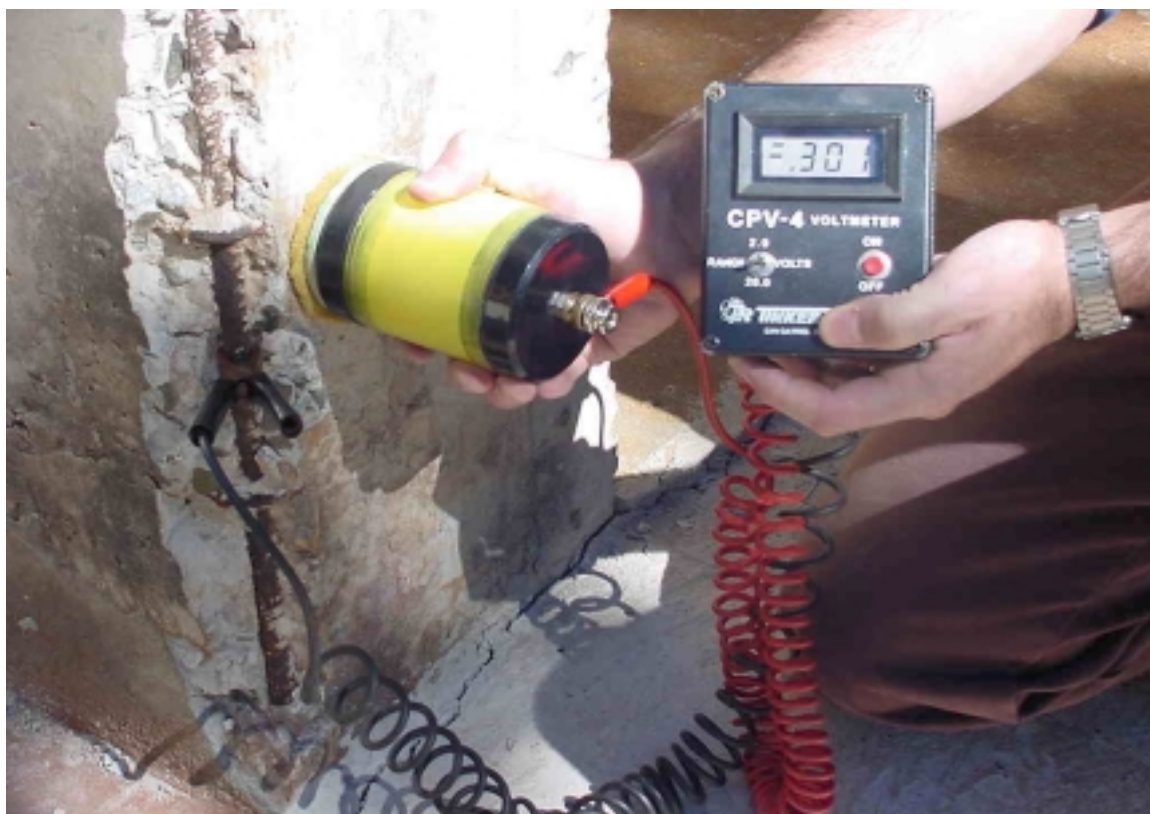
BLOCO P03 - DETALHE DO ENSAIO DE POTENCIAL DE CORROSÃO - PILAR P27

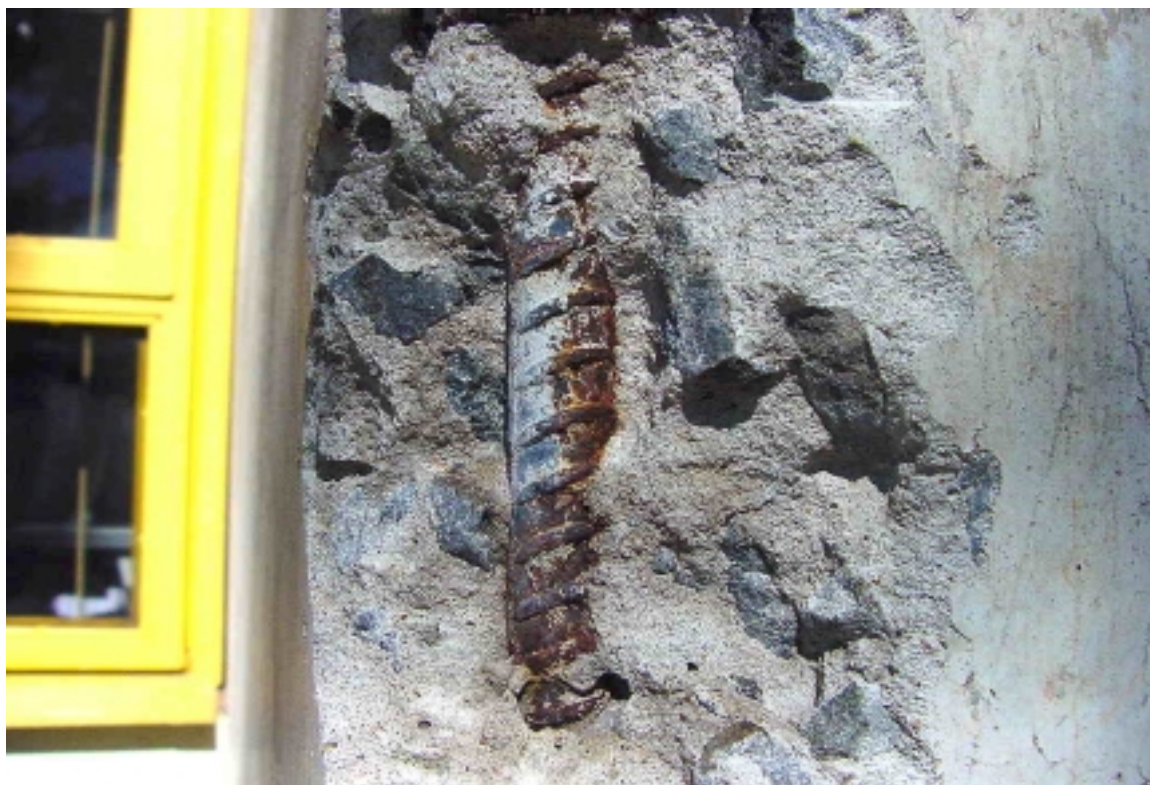
BLOCO P03 – DETALHE DO ENSAIO DE DETERMINAÇÃO DA PROFUNDIDADE DE CARBONATAÇÃO - PILAR P12

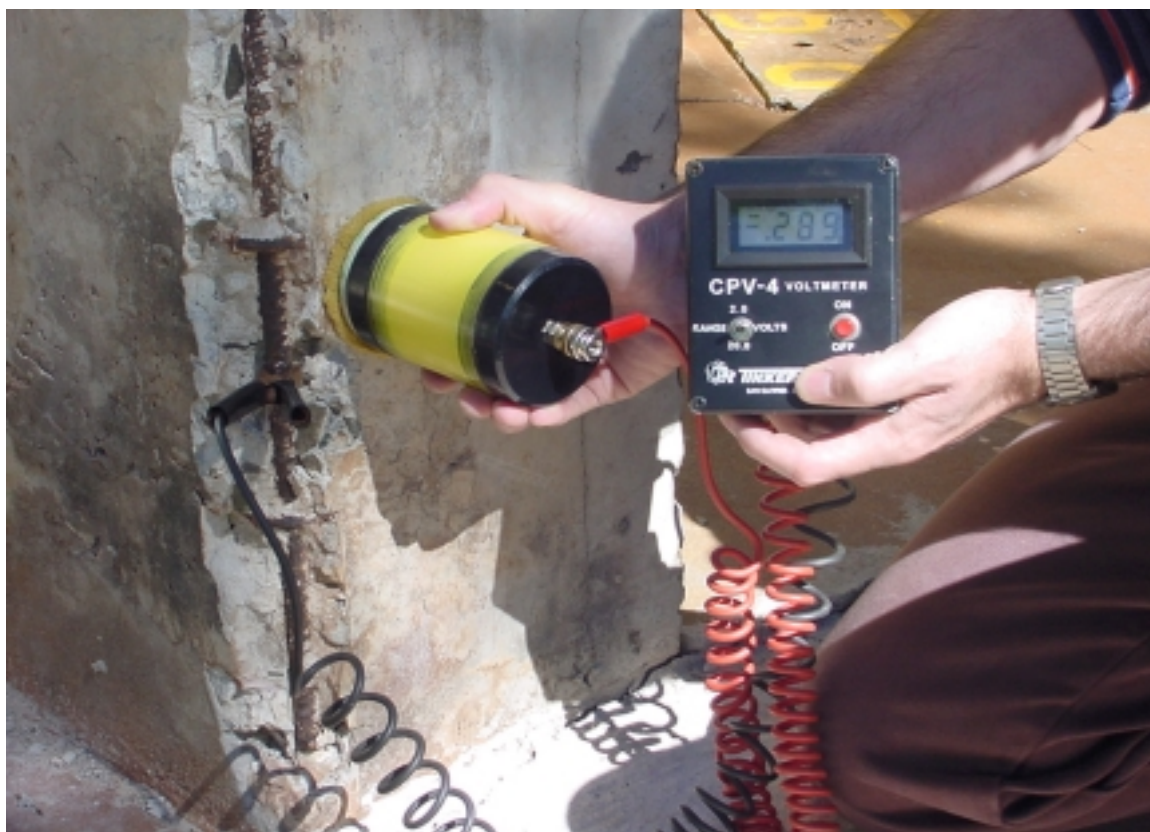
BLOCO P03 - DETALHE DO ENSAIO DE POTENCIAL DE CORROSÃO - PILAR P37

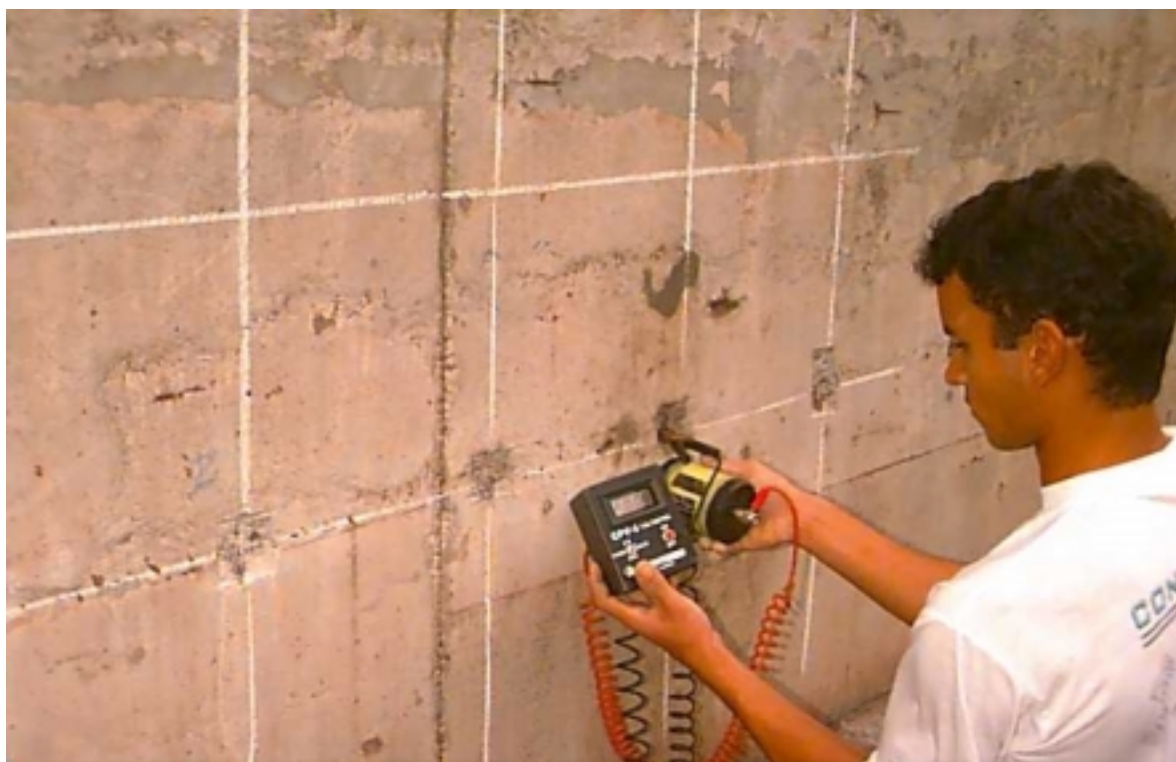
BLOCO D34 - DETALHE DO ENSAIO DE POTENCIAL DE CORROSÃO - VIGA VP1'

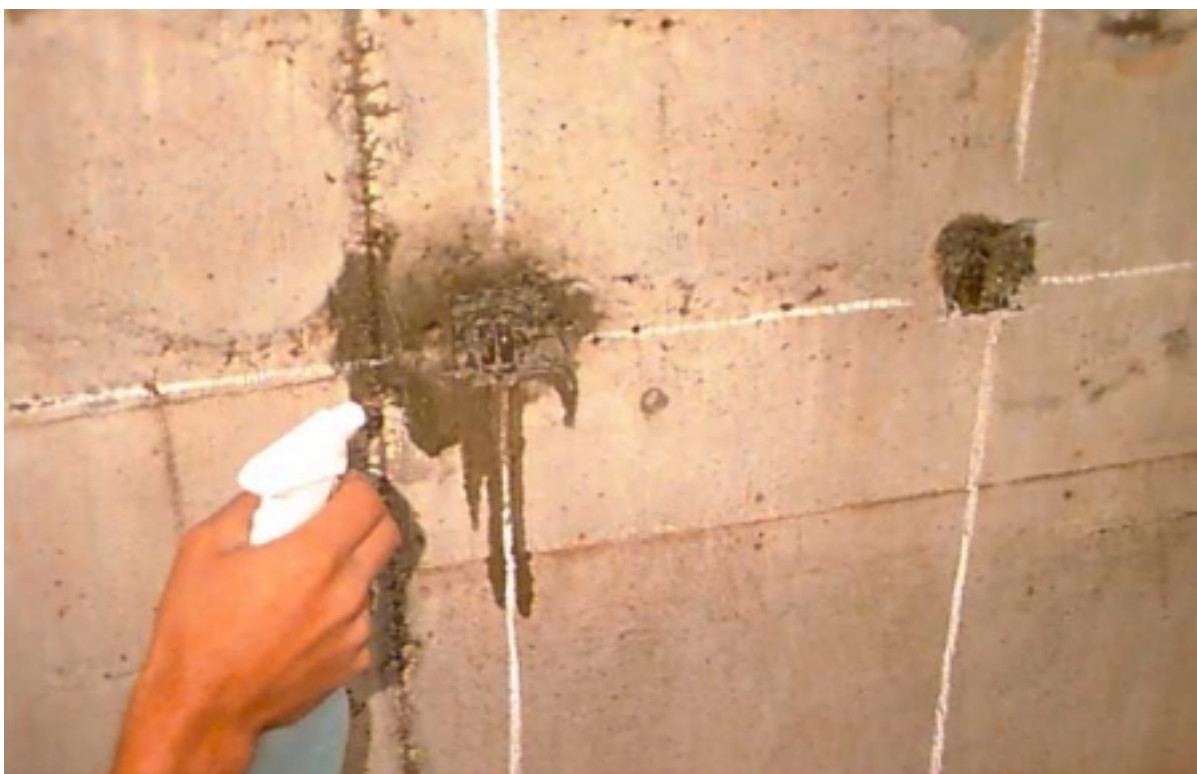
BLOCO D34 - DETALHE DO ENSAIO DE CARBONATAÇÃO - VIGA VP1'

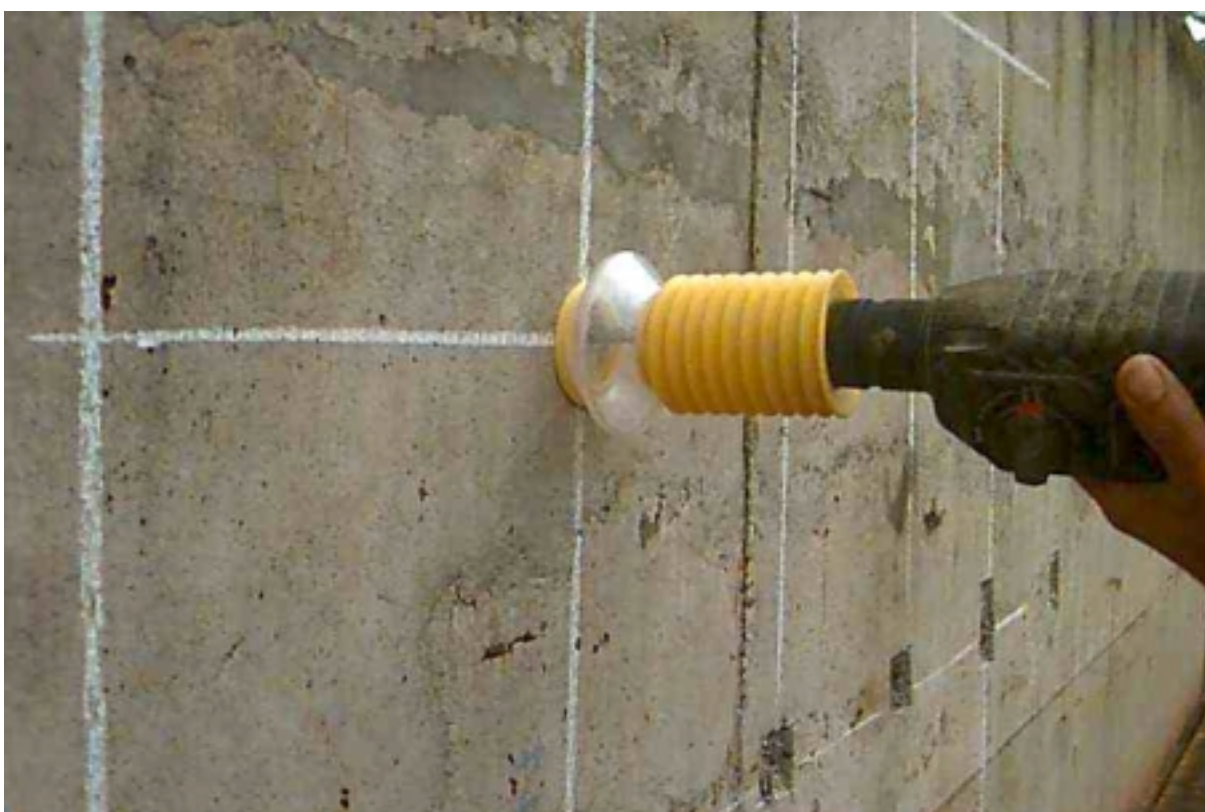
BLOCO D34 - DETALHE DO ENSAIO DE TEOR DE CLORETOS - VIGA VP1'

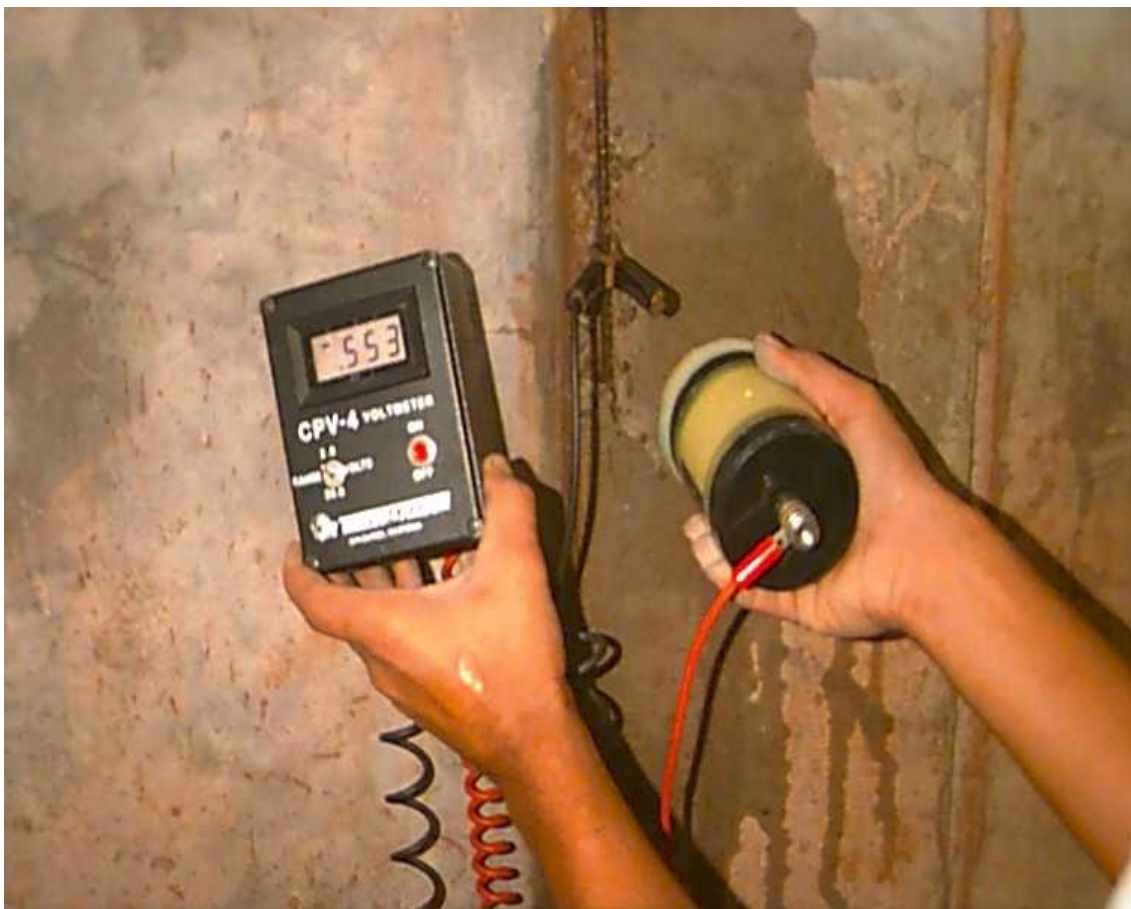
BLOCO D34 – DETERMINAÇÃO DO POTENCIAL DE CORROSÃO - PILAR P32

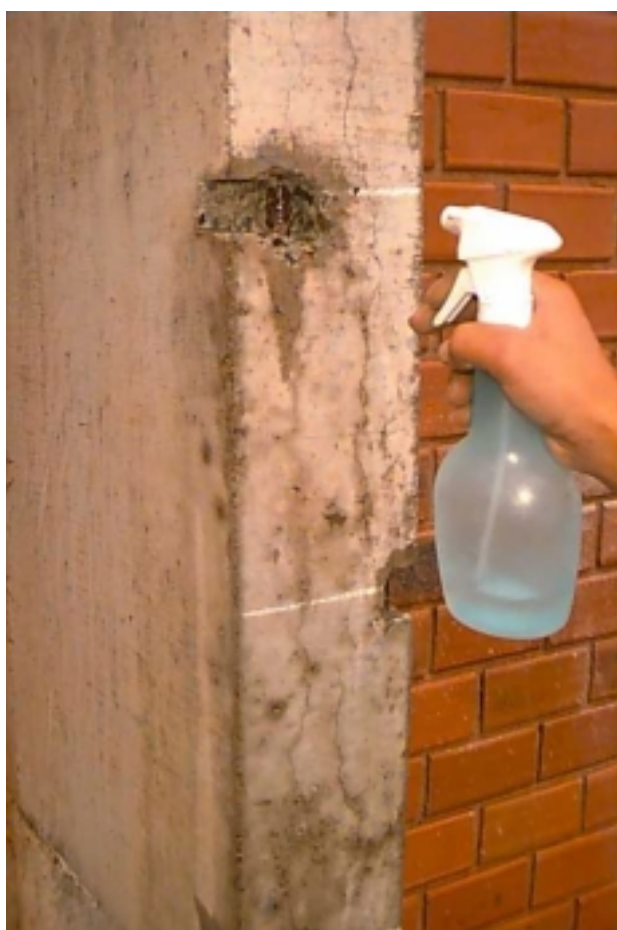
**BLOCO G34 - DETALHE DO ENSAIO DE
CARBONATAÇÃO - PILAR P3**

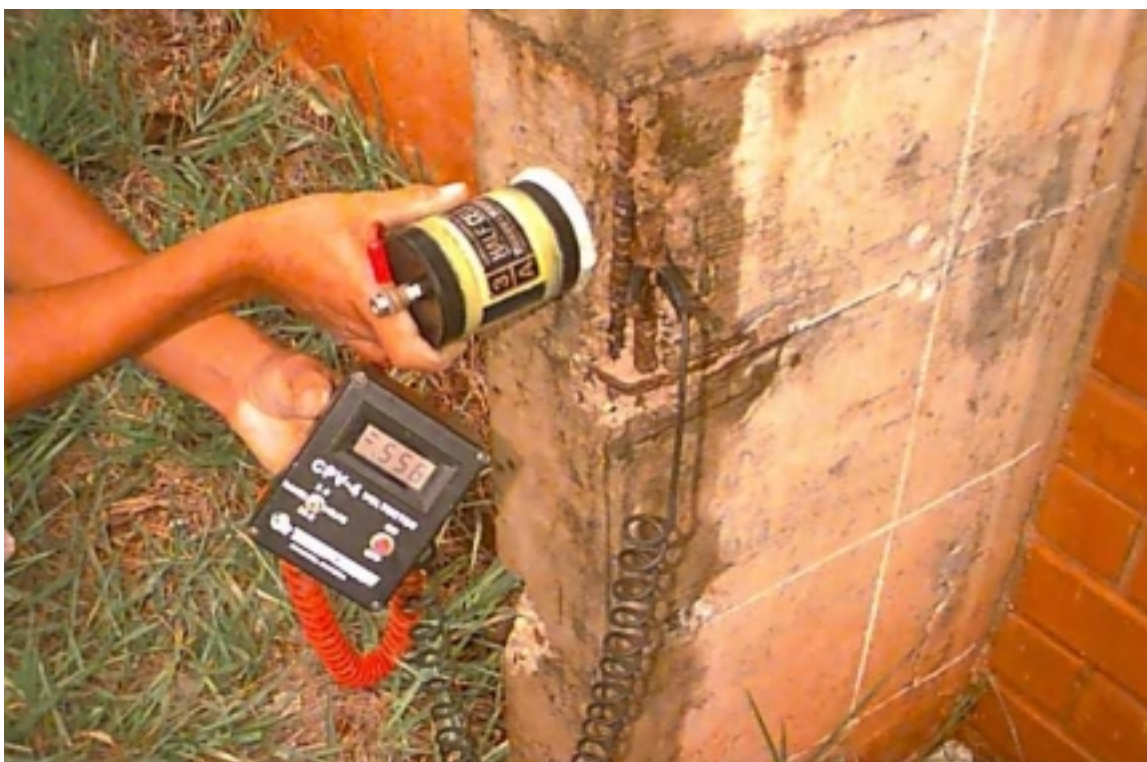
BLOCO G34 - DETALHE DO ENSAIO DE POTENCIAL DE CORROSÃO - PILAR P3

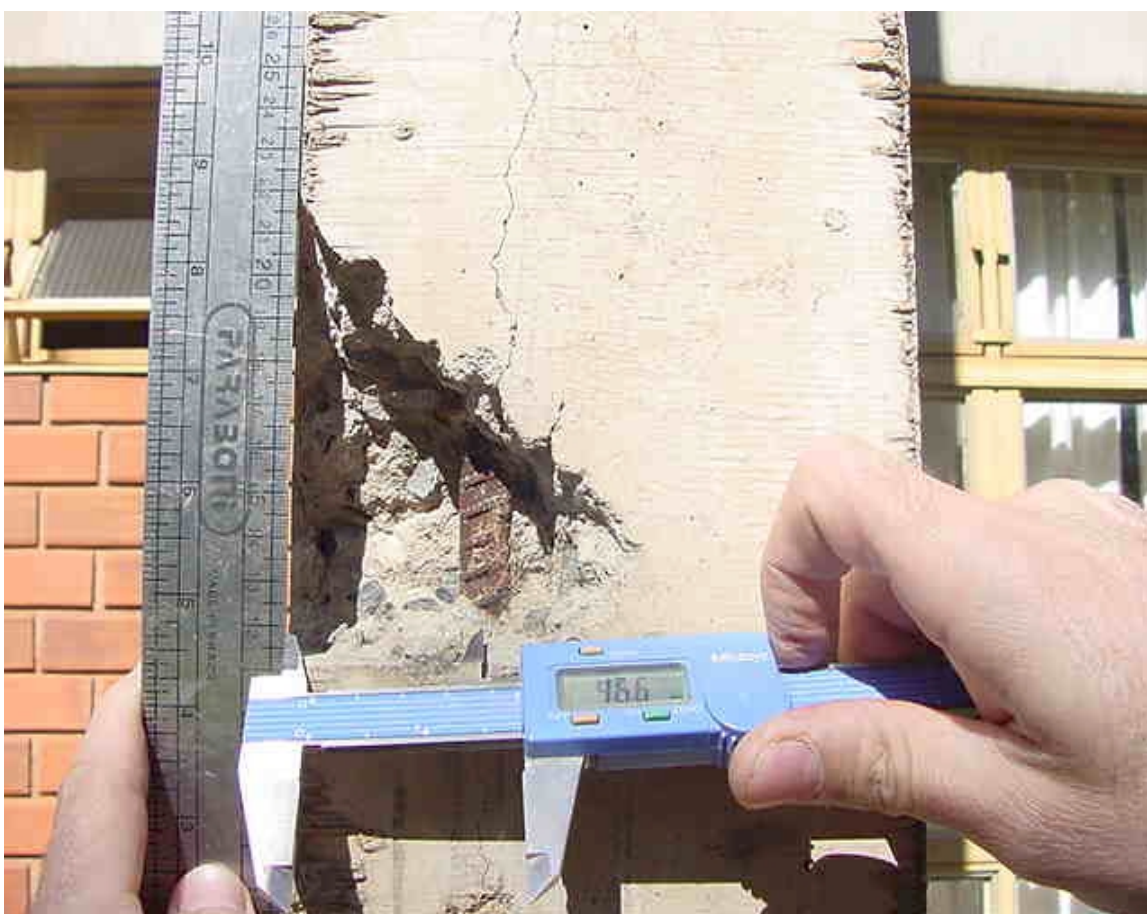
BLOCO G34 - DETALHE DA MEDIDA DA ESPESSURA DO COBRIMENTO DE CONCRETO - PILAR P6

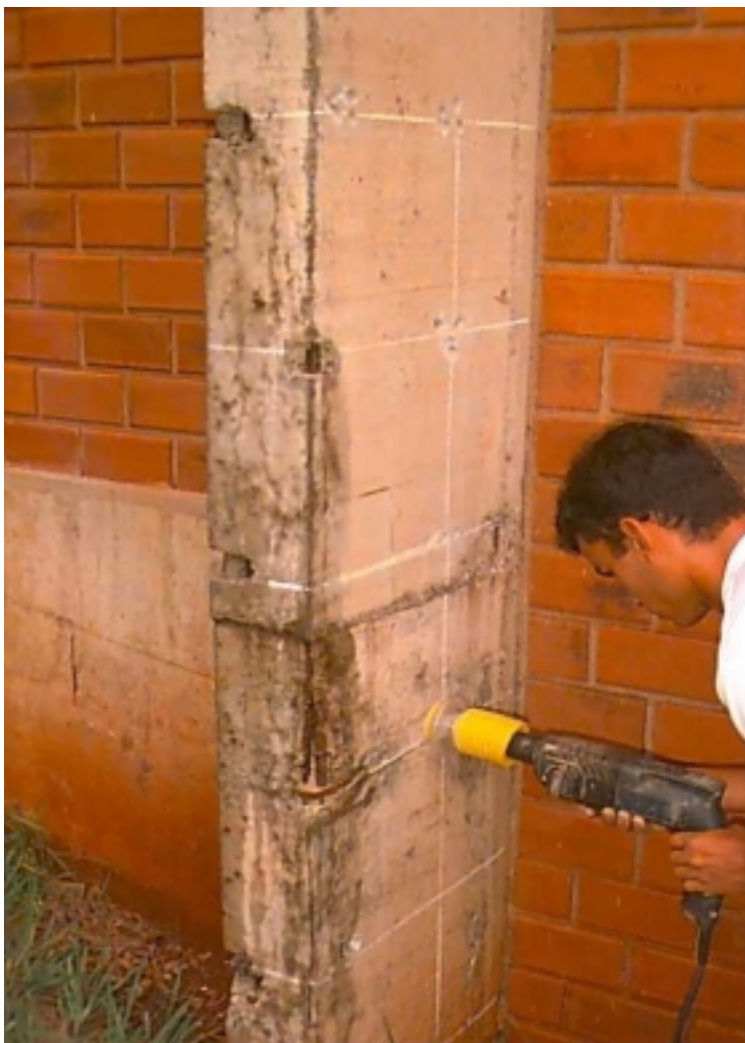
BLOCO G34 - DETALHE DA COLETA DE MATERIAL
PARA ENSAIO DE TEOR DE CLORETOS - PILAR P34

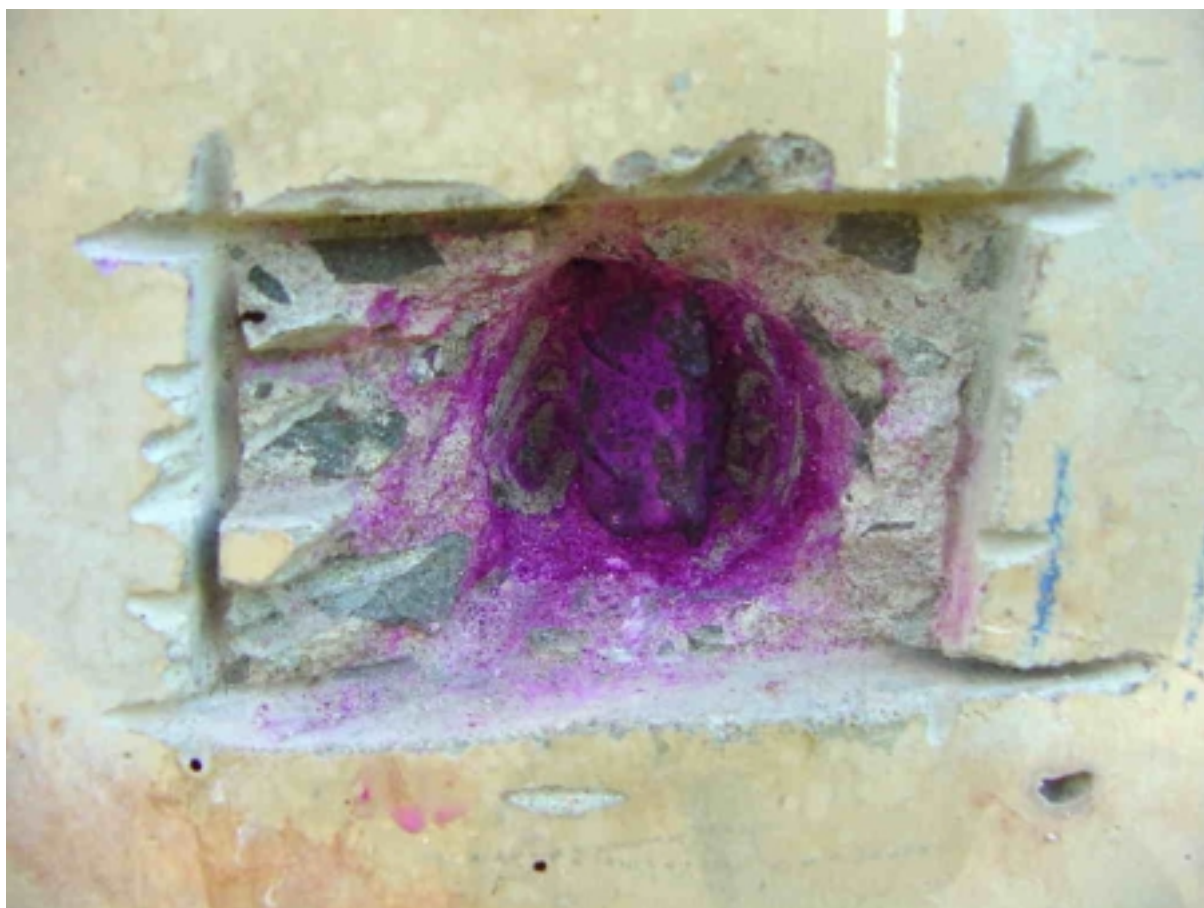
BLOCO G56 - DETALHE DO ENSAIO DE CARBONATAÇÃO - PILAR P1

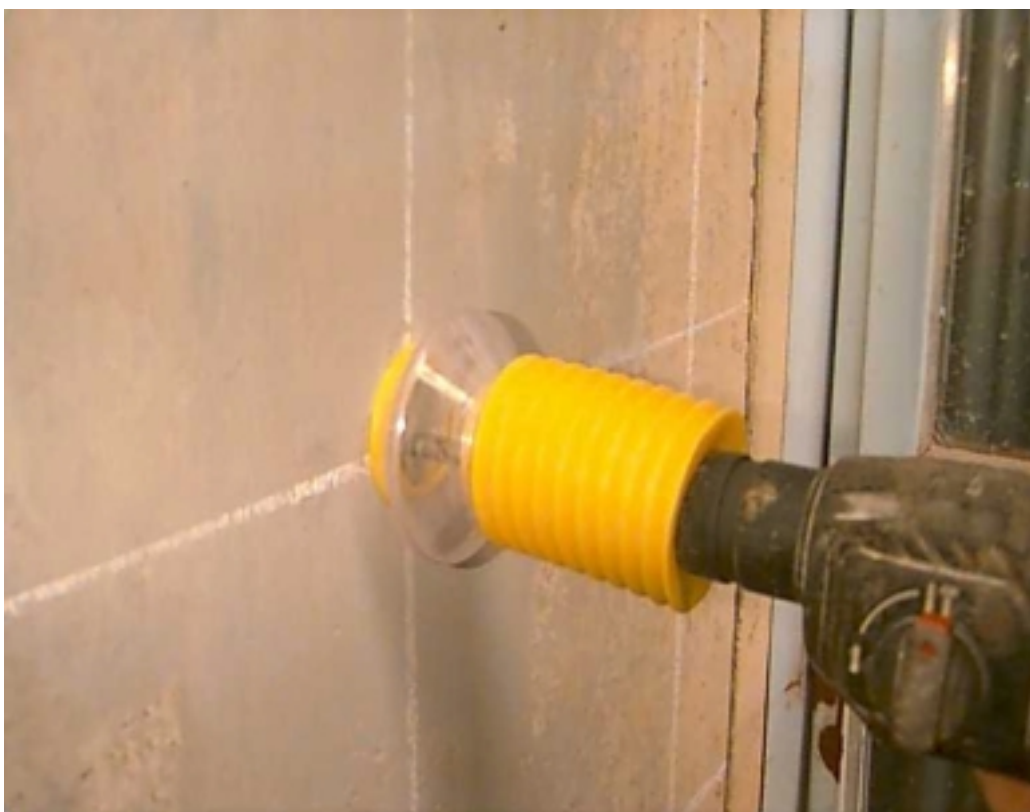
BLOCO G56 - DETALHE DA COLETA DE MATERIAL PARA O ENSAIO DE TEOR DE CLORETOS - PILAR P39

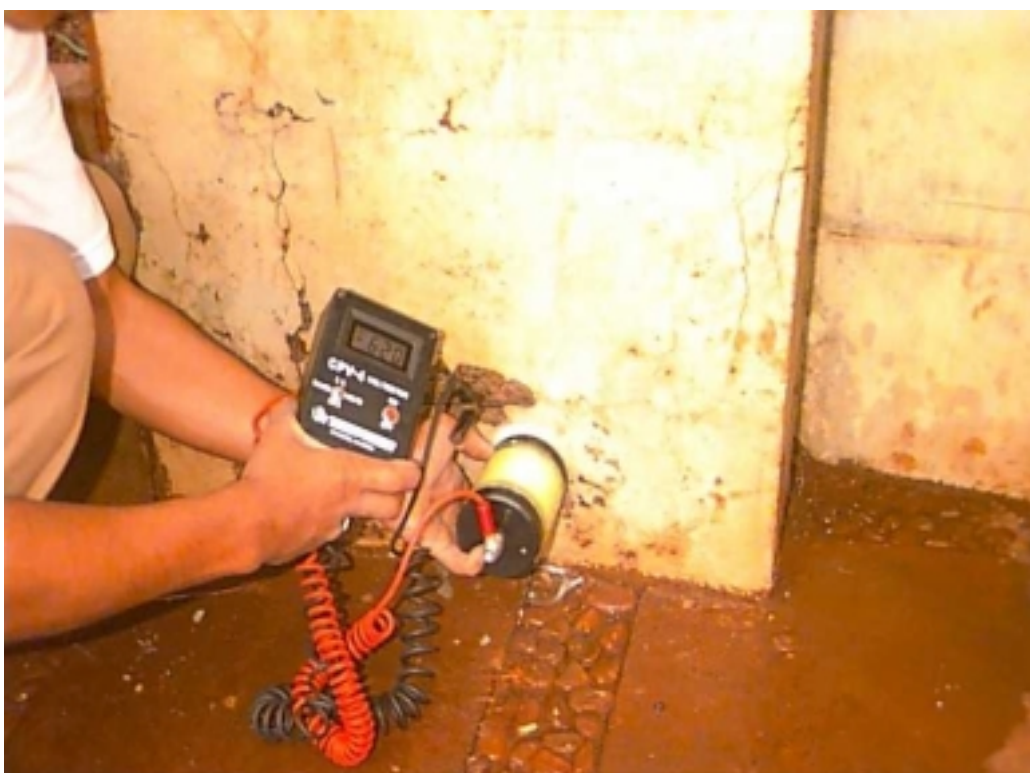
BLOCO G56 - DETALHE DA LEITURA DO VALOR DO POTENCIAL DE CORROSÃO - PILAR P1

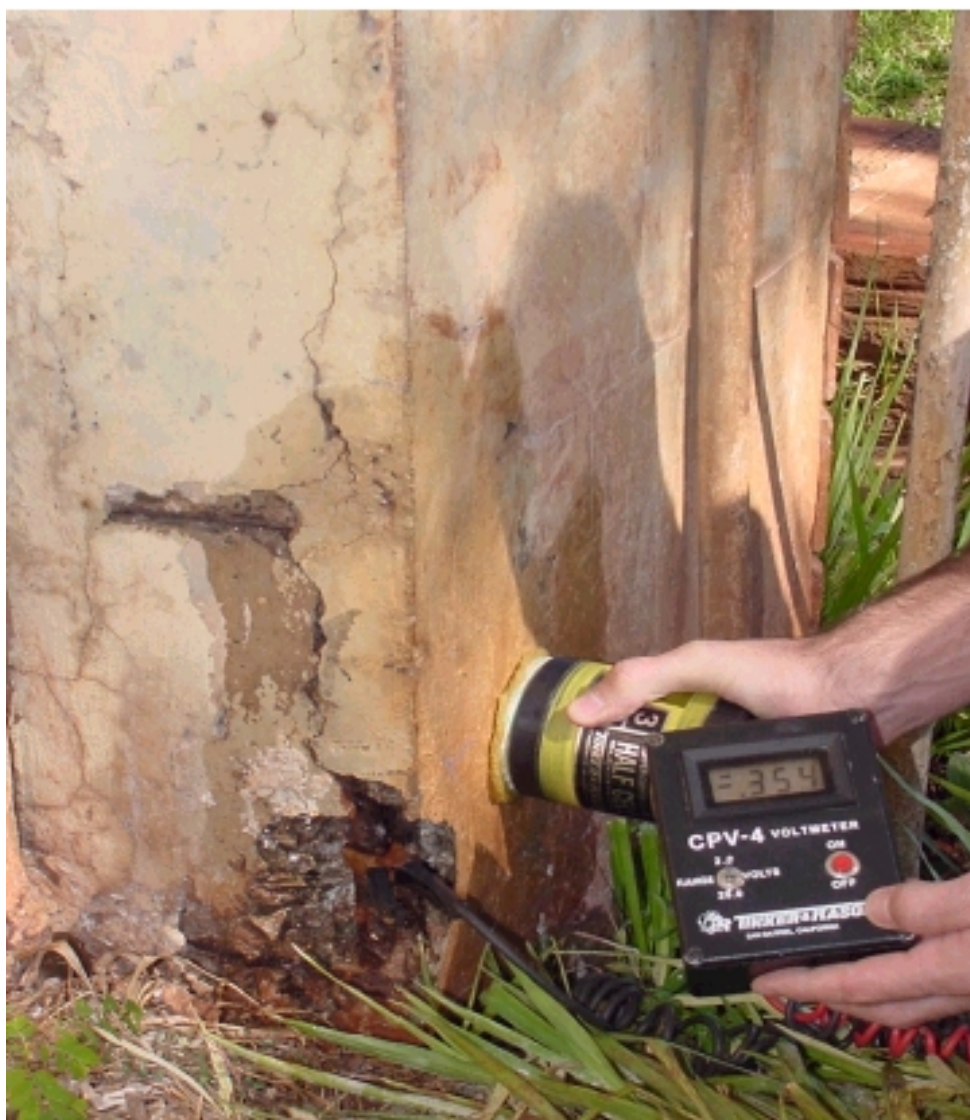
BLOCO G56 - DETALHE DA LEITURA DO VALOR DO POTENCIAL DE CORROSÃO - PILAR P5
